| Uppgjord / Prepared<br>VD Rolf Westerlund | | Nr – No.<br><b>100/1023/14/sv</b> | | |

## Utveckling av en RetroOptisk isindikator

Slutrapport-T23

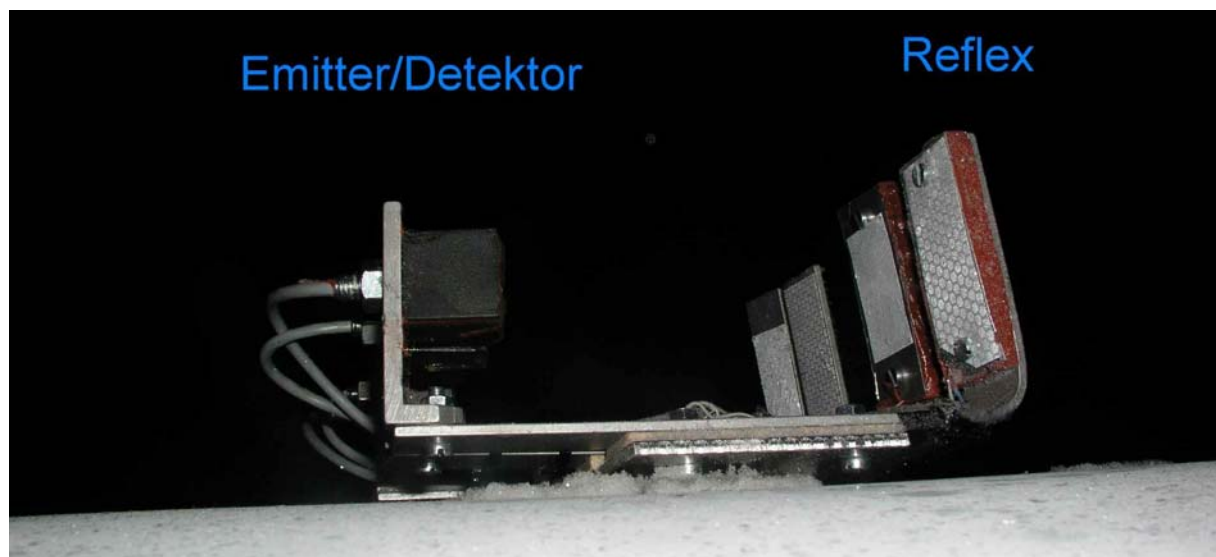
Uppställningen som används i Suorva och på KTH framgår av figur 1.

Figur 1. Installerade indikatorer

I mitten av december 2003 installerades fyra fasta indikatorer på vindkraftverket i Suorva. Uppställningen framgår av figur 1.

I figur 1 är Ice1 närmast kameran och därefter följer Ice2, 3 och 4.

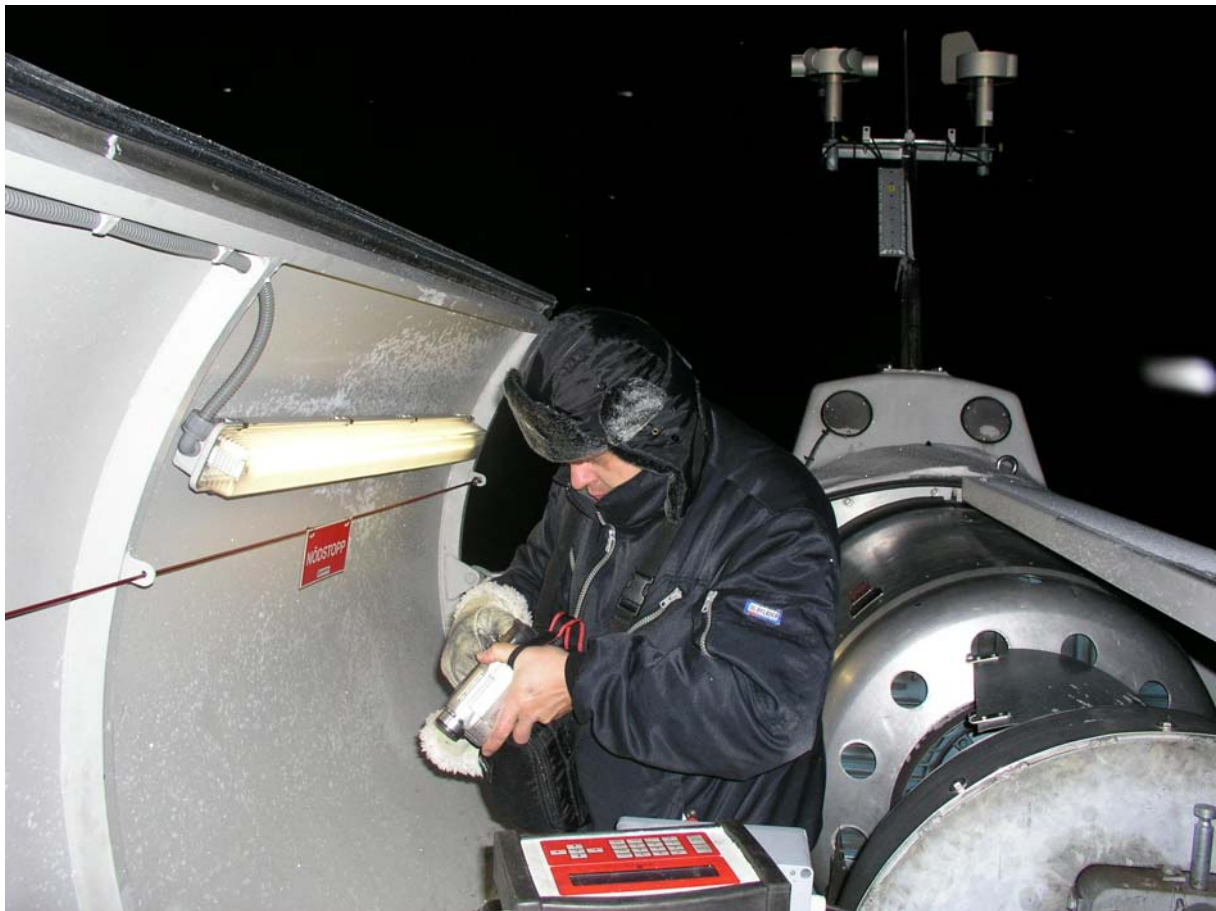
Figur 2 Installation pågår. Det är kallt.

Installationen gjordes den 21 december 2003 (vintersolståndet). Trots en temperatur på -20°C och blåst var installationen enkel.
